# **CITTA' DI CERNUSCO SUL NAVIGLIO**

### **PIANO ATTUATIVO**

CASCINA TORRIANA GUERRINA  
STRADA PROVINCIALE S.P. 121-CERNUSCO S/N-MI

**RELAZIONE STATICÀ**

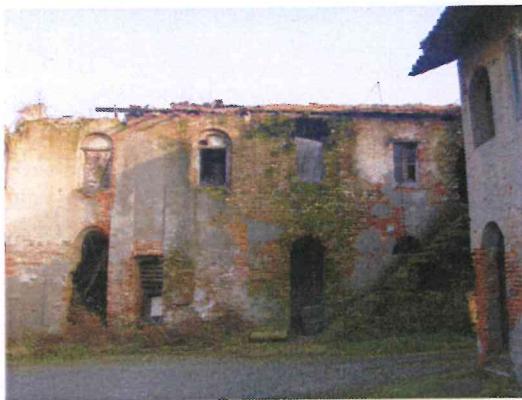
LA MANCANZA DELLA COPERTURA (TETTO) HA INDOTTO NELLE MURATURE PERIMETRALI ED INTERNE FENOMENI DI UMIDITÀ (MASCHI E MUFFE) OLTRE CHE DI GELO CHE HANNO RIDOTTO I SETTI MURARI STESSI AD AVERE SCARSA CONSISTENZA (MALTA PRIVA DI LEGANTI, DI CONSISTENZA E DI COESIONE).

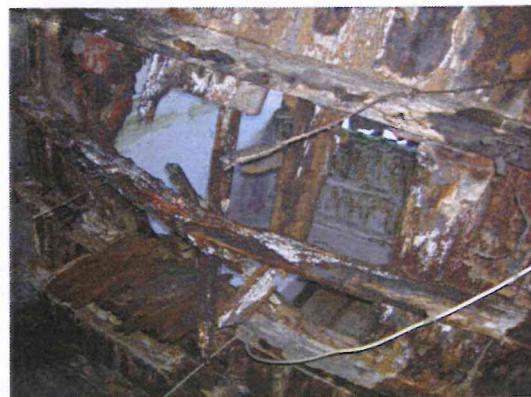
I SOLAI INTERNI AI FABBRICATI RESIDENZIALI SONO IN GRAN PARTE CROLLATI SOTTO IL PROPRIO PESO E DEI SOTTOFONDI E PAVIMENTAZIONI ANCHE PER IL SOPRASTANTE CROLLO DEI TETTI E LA COPIOSA PIOGGIA: QUEI POCHI RIMASTI PRESENTANO TRAVETTI ROTTI E NON POSSONO ESSERE RECUPERATI CON NESSUNA TECNICA COSTRUTTIVA.

- a. Come già descritto e come visionato sul posto tutti i solai in legno, anche se non sono già stati oggetto di crollo, sono da sostituire secondo le modalità che verranno stabilite dal piano di recupero.

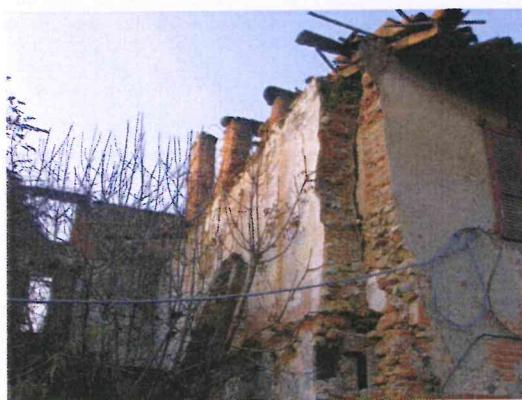
DIVERSE MURATURE SONO DEL TIPO A SACCO, REALIZZATE CON FOGLI ESTERNI IN MATTONI PIENI E SASSI TENUTI INSIEME DALL'INTONACO CON SCARSE CARATTERISTICHE LEGANTI E RIEMPITI ALL'INTERNO CON SASSI, SCARTI DI MATTONI PIENI E SCARTI DI LATERIZIO. IN ALCUNI CASI I SETTI MURARI CHE SI INCROCIANO NON SONO COLLEGATI.

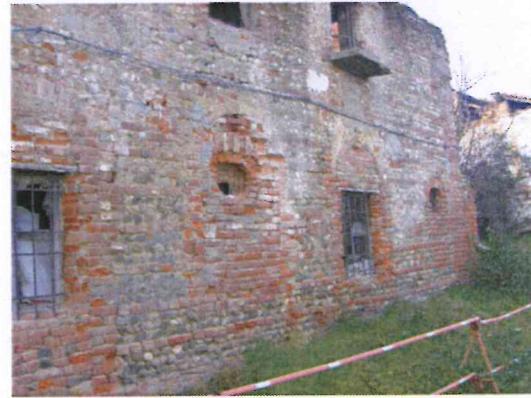
LE MURATURE PERIMETRALI ESTERNE (TENUTI IN CONSIDERAZIONE I DISCORSI RELATIVI ALL'UMIDITÀ) SONO STATI DIRETTAMENTE DILAVATI DALLE PIOGGE ED INTERESSATE DAL GELO E DISGELO: SI OSSERVANO INFINE LE INNUMEREVOLI MODIFICHE APPORTATE ALLE APERTURE CON FENOMENI DI DISSESTO.

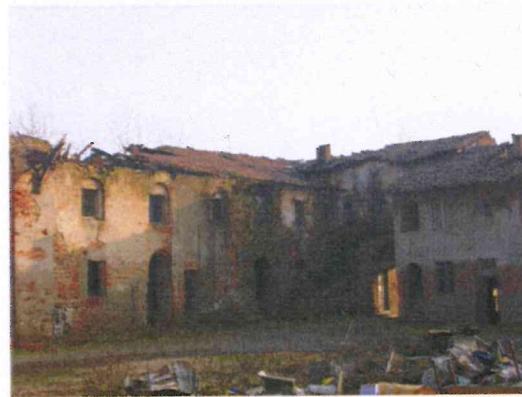
TUTTE LE MURATURE ESPOSTE VERSO NORD O IN GRAN PARTE IN OMBRA DURANTE LA GIORNATA E CHE HANNO SUBITO INFILTRAZIONI DI ACQUA DALLA COPERTURA PRESENTANO FENOMENI DI MUFFE, MUSCHIO ED EFFLORESCENZE INDICE DELLA PRESENZA MOLTO CONSISTENTE DI UMIDITÀ.

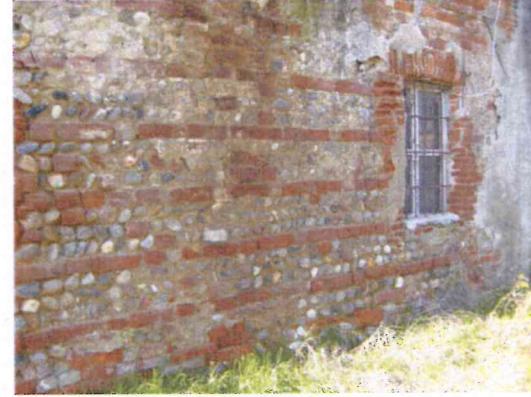
LE MURATURE PERIMETRALI ESTERNE (A TRATTI DI DISCRETA FATTURA) EVIDENZIANO ANCHE LA PRESENZA DI CANNE FUMARIE INTERNE CON RILASCI DI FULIGGINE CHE SONO ULTERIORMENTE AGGRAVATE DALL'UMIDITÀ E DAL DILAVAMENTO, OLTRE CHE DALLO SFALDAMENTO DEI MATTONI IN LATERIZIO.

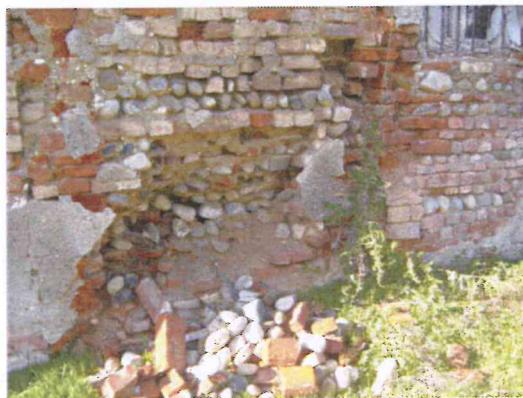
A DENOTARE LA SCARSITÀ DELLA COESIONE E DELLA CONSISTENZA DELLA MALTA QUALE LEGANTE SONO FREQUENTI LE SITUAZIONI DI DEGRADO OVE LA MURATURE, IN PARTICOLARE QUELLA A SACCO O E SASSI (TONDI), SI SONO DISCONNESSE E PARZIALMENTE CROLLATE E TOTALMENTE IRRECUPERABILI.

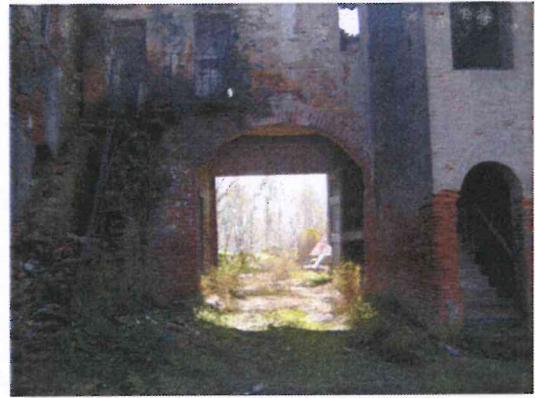
GRAN PARTE DELLE DEFICIENZE STRUTTURALI CHE SI MANIFESTANO NELLE STRUTTURE SONO STATE INNESCATE, OLTRE CHE DALLA VETUSTÀ E DAL TOTALE ABBANDONO, IN MODO PARTICOLARE DALL'UMIDITÀ E DAGLI EVENTI ATMOSFERICI CHE HANNO INTRISO ED EROSO LA STRUTTURA IN TUTTE LE SUE PARTI.

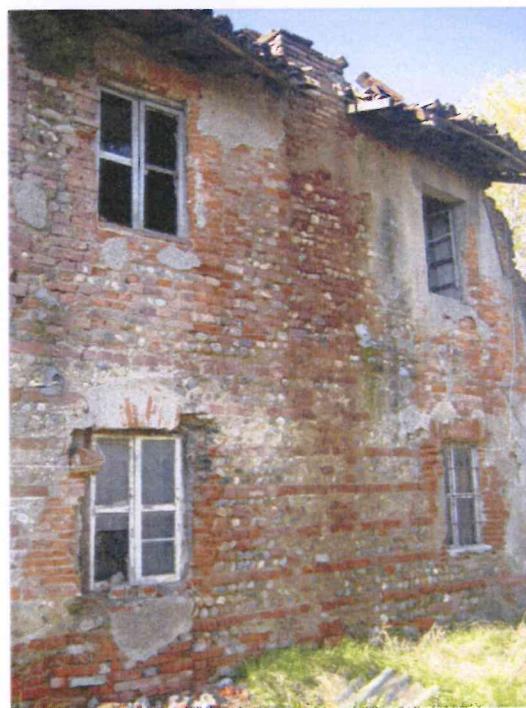
DATA LA CONSISTENZA E LE CARATTERISTICHE DELLE MURATURE RISULTA PARTICOLARMENTE PROBLEMATICO L'INSERIMENTO DEI NUOVI SOLAI E RENDERE SOLIDALI GLI STESSI CON LE MURATURE: NON SI È IN GRADO DI POTER GARANTIRE ULTERIORE STABILITÀ ALLE MURATURE CON CORDOLI LATERALI, ANCHE SOLO INTERNI, E CODE DI RONDINE AD AGGANCIARE LE MEMBRATURE VERTICALI (MURI).
