**Comune di
CERNUSCO sul NAVIGLIO**

ALLEGATO AL DOCUMENTO SEMPLIFICATO
DEL RISCHIO IDRULICO COMUNALE

CARTA DELLE PROBLEMATICHE

Pericolosità idraulica e criticità della rete fognaria

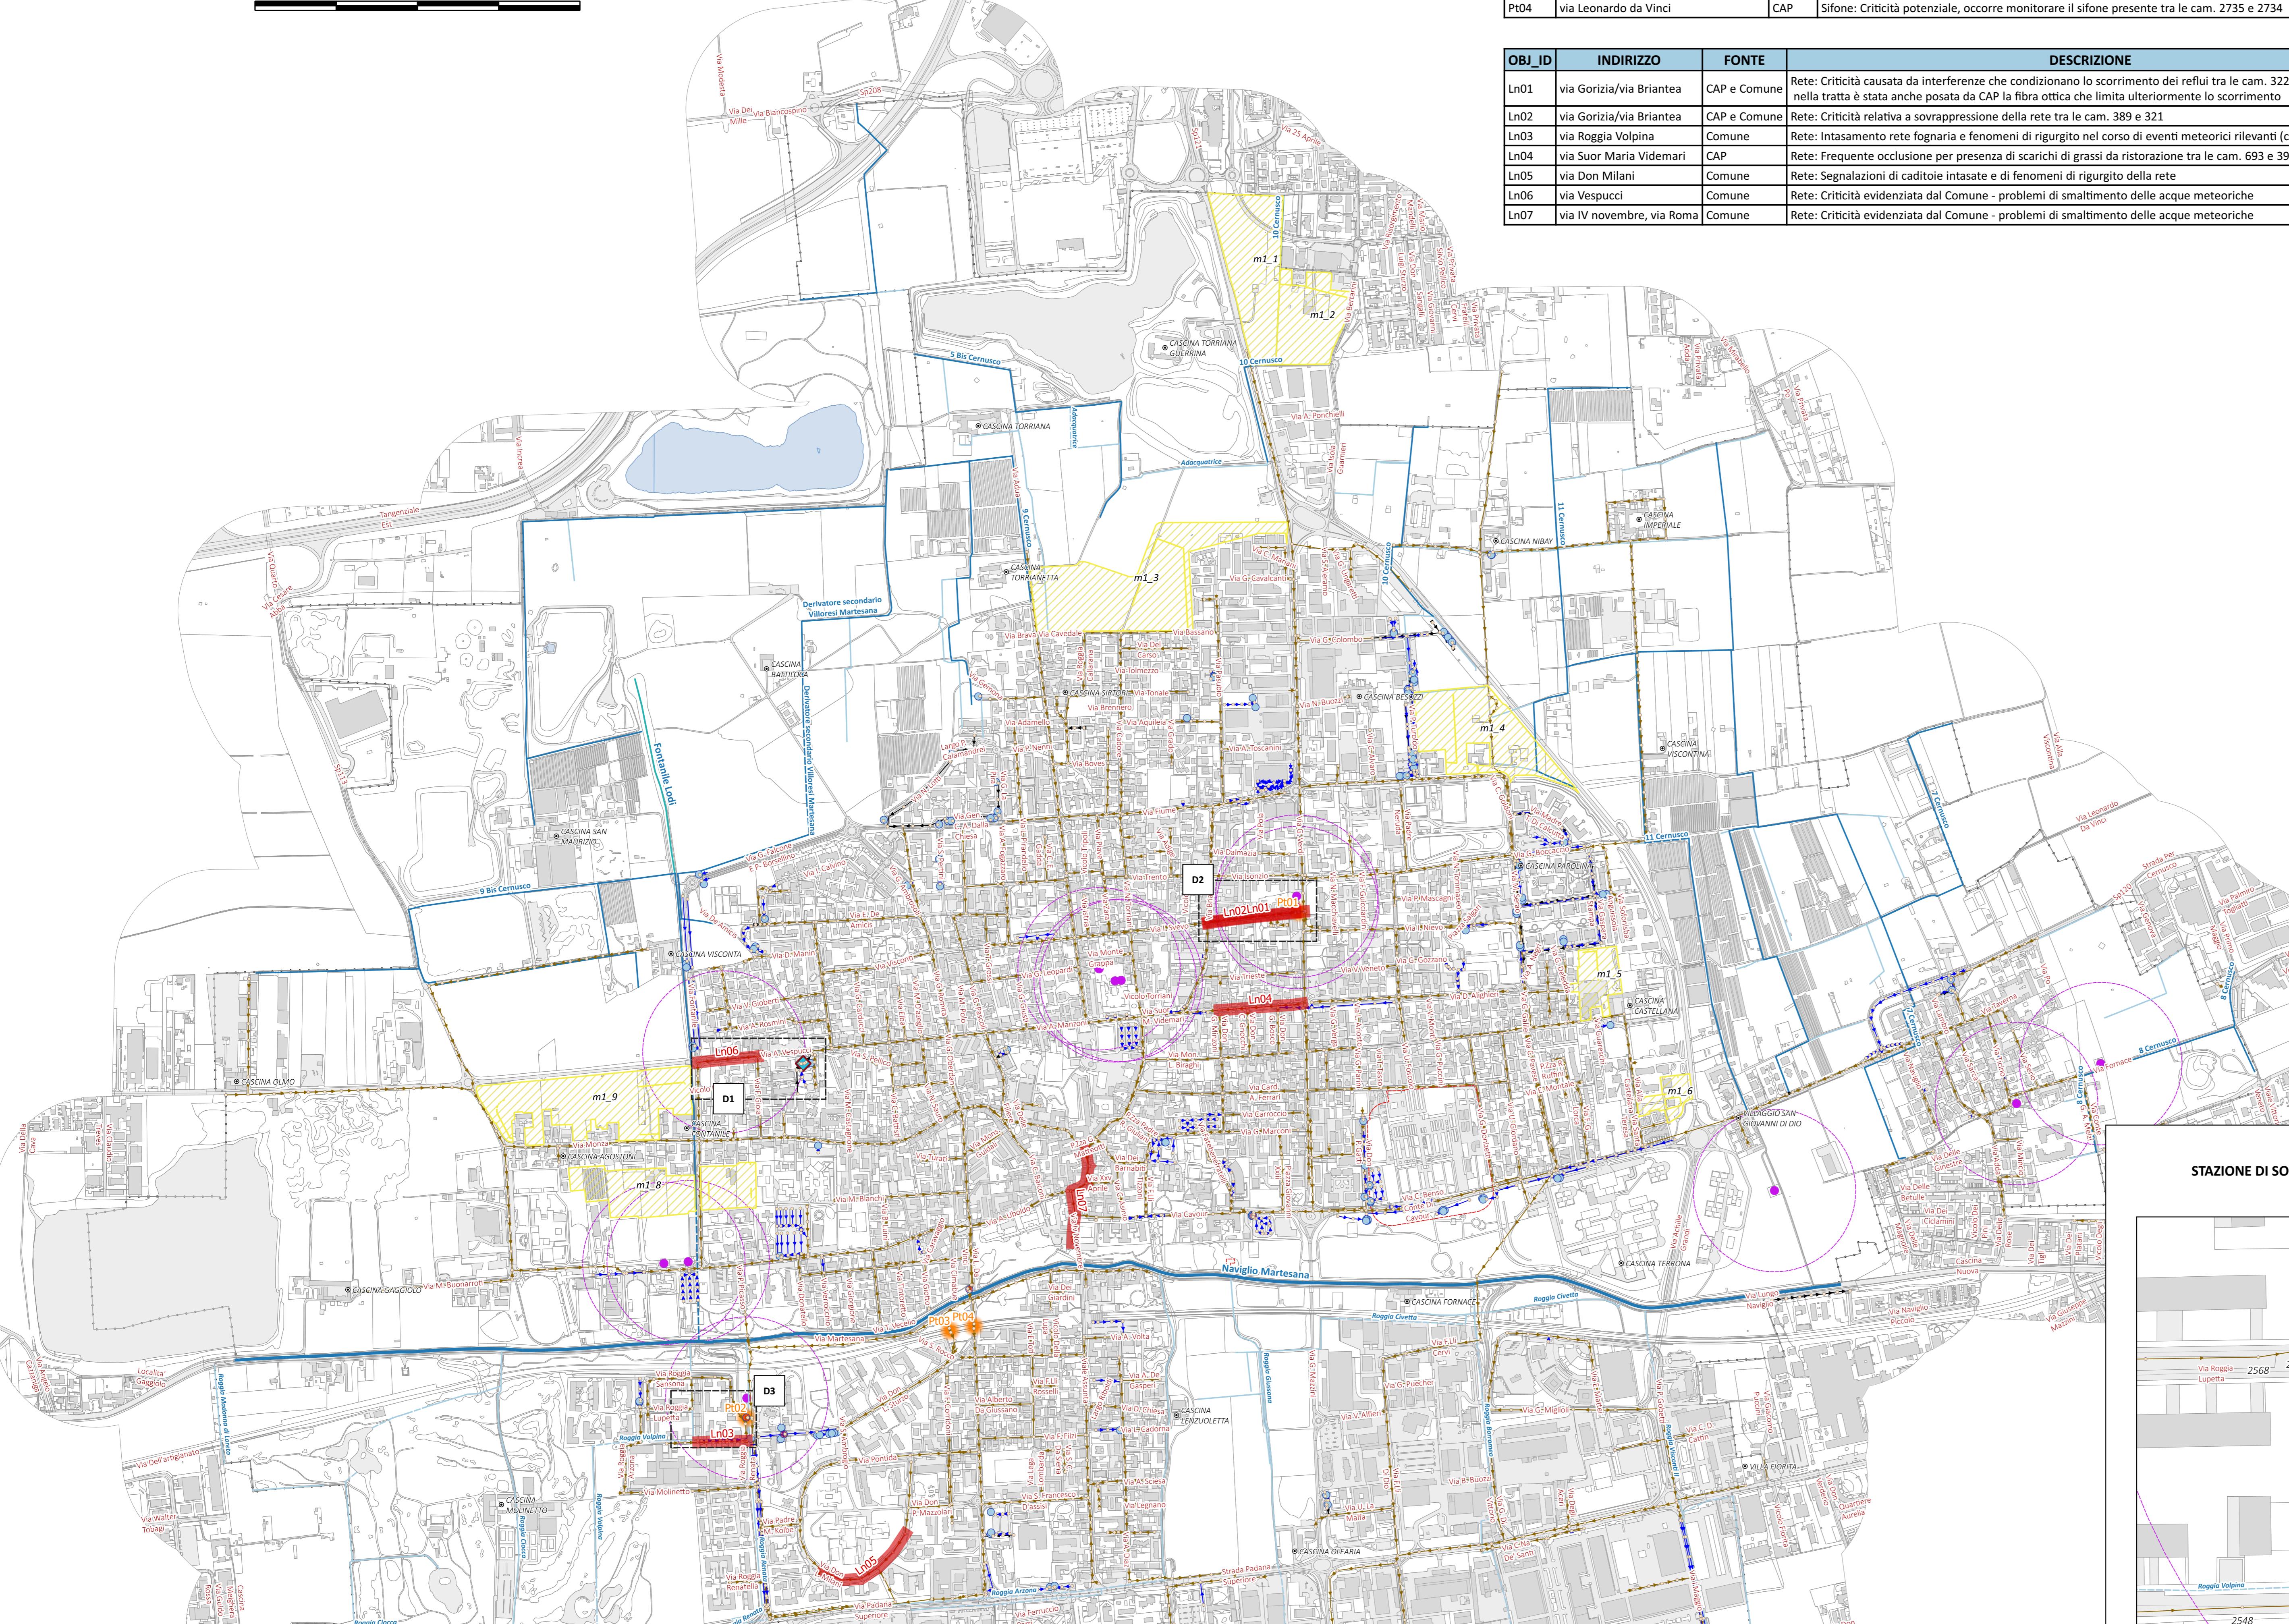
CARTA DELLE PROBLEMATICHE
Pericolosità idraulica e criticità delle reti fognarie
Scala 1:7'500

OBJ_ID	INDIRIZZO	FONTE	DESCRIZIONE	ID_INT1	ID_INT2	ID_INT3
Pt01	Via Gorizia	CAP	Sifone: Criticità potenziale, occorre monitorare il sifone presente tra le cam. 390 e 391	IS01	INS07	
Pt02	Via Roggia Renata	CAP	Stazione di sollevamento: Occorre mantenere il livello della vasca basso per evitare allagamenti alle villette limitrofe, cam. 2504	IS01		
Pt03	Fuori ambito stradale c/o via San Rocco	CAP	Sifone: Criticità potenziale, occorre monitorare il sifone presente tra le cam. 2503 e 2587		INS07	
Pt04	Via Leonardo da Vinci	CAP	Sifone: Criticità potenziale, occorre monitorare il sifone presente tra le cam. 2735 e 2734			INS07

OBJ_ID	INDIRIZZO	FONTE	DESCRIZIONE	ID_INT1	ID_INT2	ID_INT3
Ln01	Via Gorizia/via Briantea	CAP e Comune	Rete: Criticità causata da interferenze che condizionano lo scorrimento dei reflui tra le cam. 322 e 422 nella tratta è stata anche posata da CAP la fibra ottica che limita ulteriormente lo scorrimento	IS01	INS07	
Ln02	Via Gorizia/via Briantea	CAP e Comune	Rete: Criticità relativa a sovrappressione della rete tra le cam. 389 e 321	IS01	INS07	
Ln03	Via Roggia Volpina	Comune	Rete: Intasamento rete fognaria e fenomeni di rigurgito nel corso di eventi meteorici rilevanti (conseguente a Pt02)	IS01		
Ln04	Via Suor Maria Videman	CAP	Rete: Frequenti esclusioni per presenza di scarichi di grassi da ristorazione tra le cam. 693 e 393	INS03	INS04	INS07
Ln05	Via Don Milani	Comune	Rete: Segnalazioni di cedimenti intasate e di fenomeni di rigurgito della rete	INS05		
Ln06	Via Vespucci	Comune	Rete: Criticità evidenziata dal Comune - problemi di smaltimento delle acque meteoriche	IS02	IS03

Ln07	Via IV Novembre, via Roma	Comune	Rete: Criticità evidenziata dal Comune - problemi di smaltimento delle acque meteoriche	IS04
