Comune di
CERNUSCO sul NAVIGLIO

ALLEGATO AL DOCUMENTO SEMPLIFICATO
DEL RISCHIO IDRAULICO COMUNALE
CARTA DI SINTESI
DELLE CARATTERISTICHE IDROGEOLOGICHE

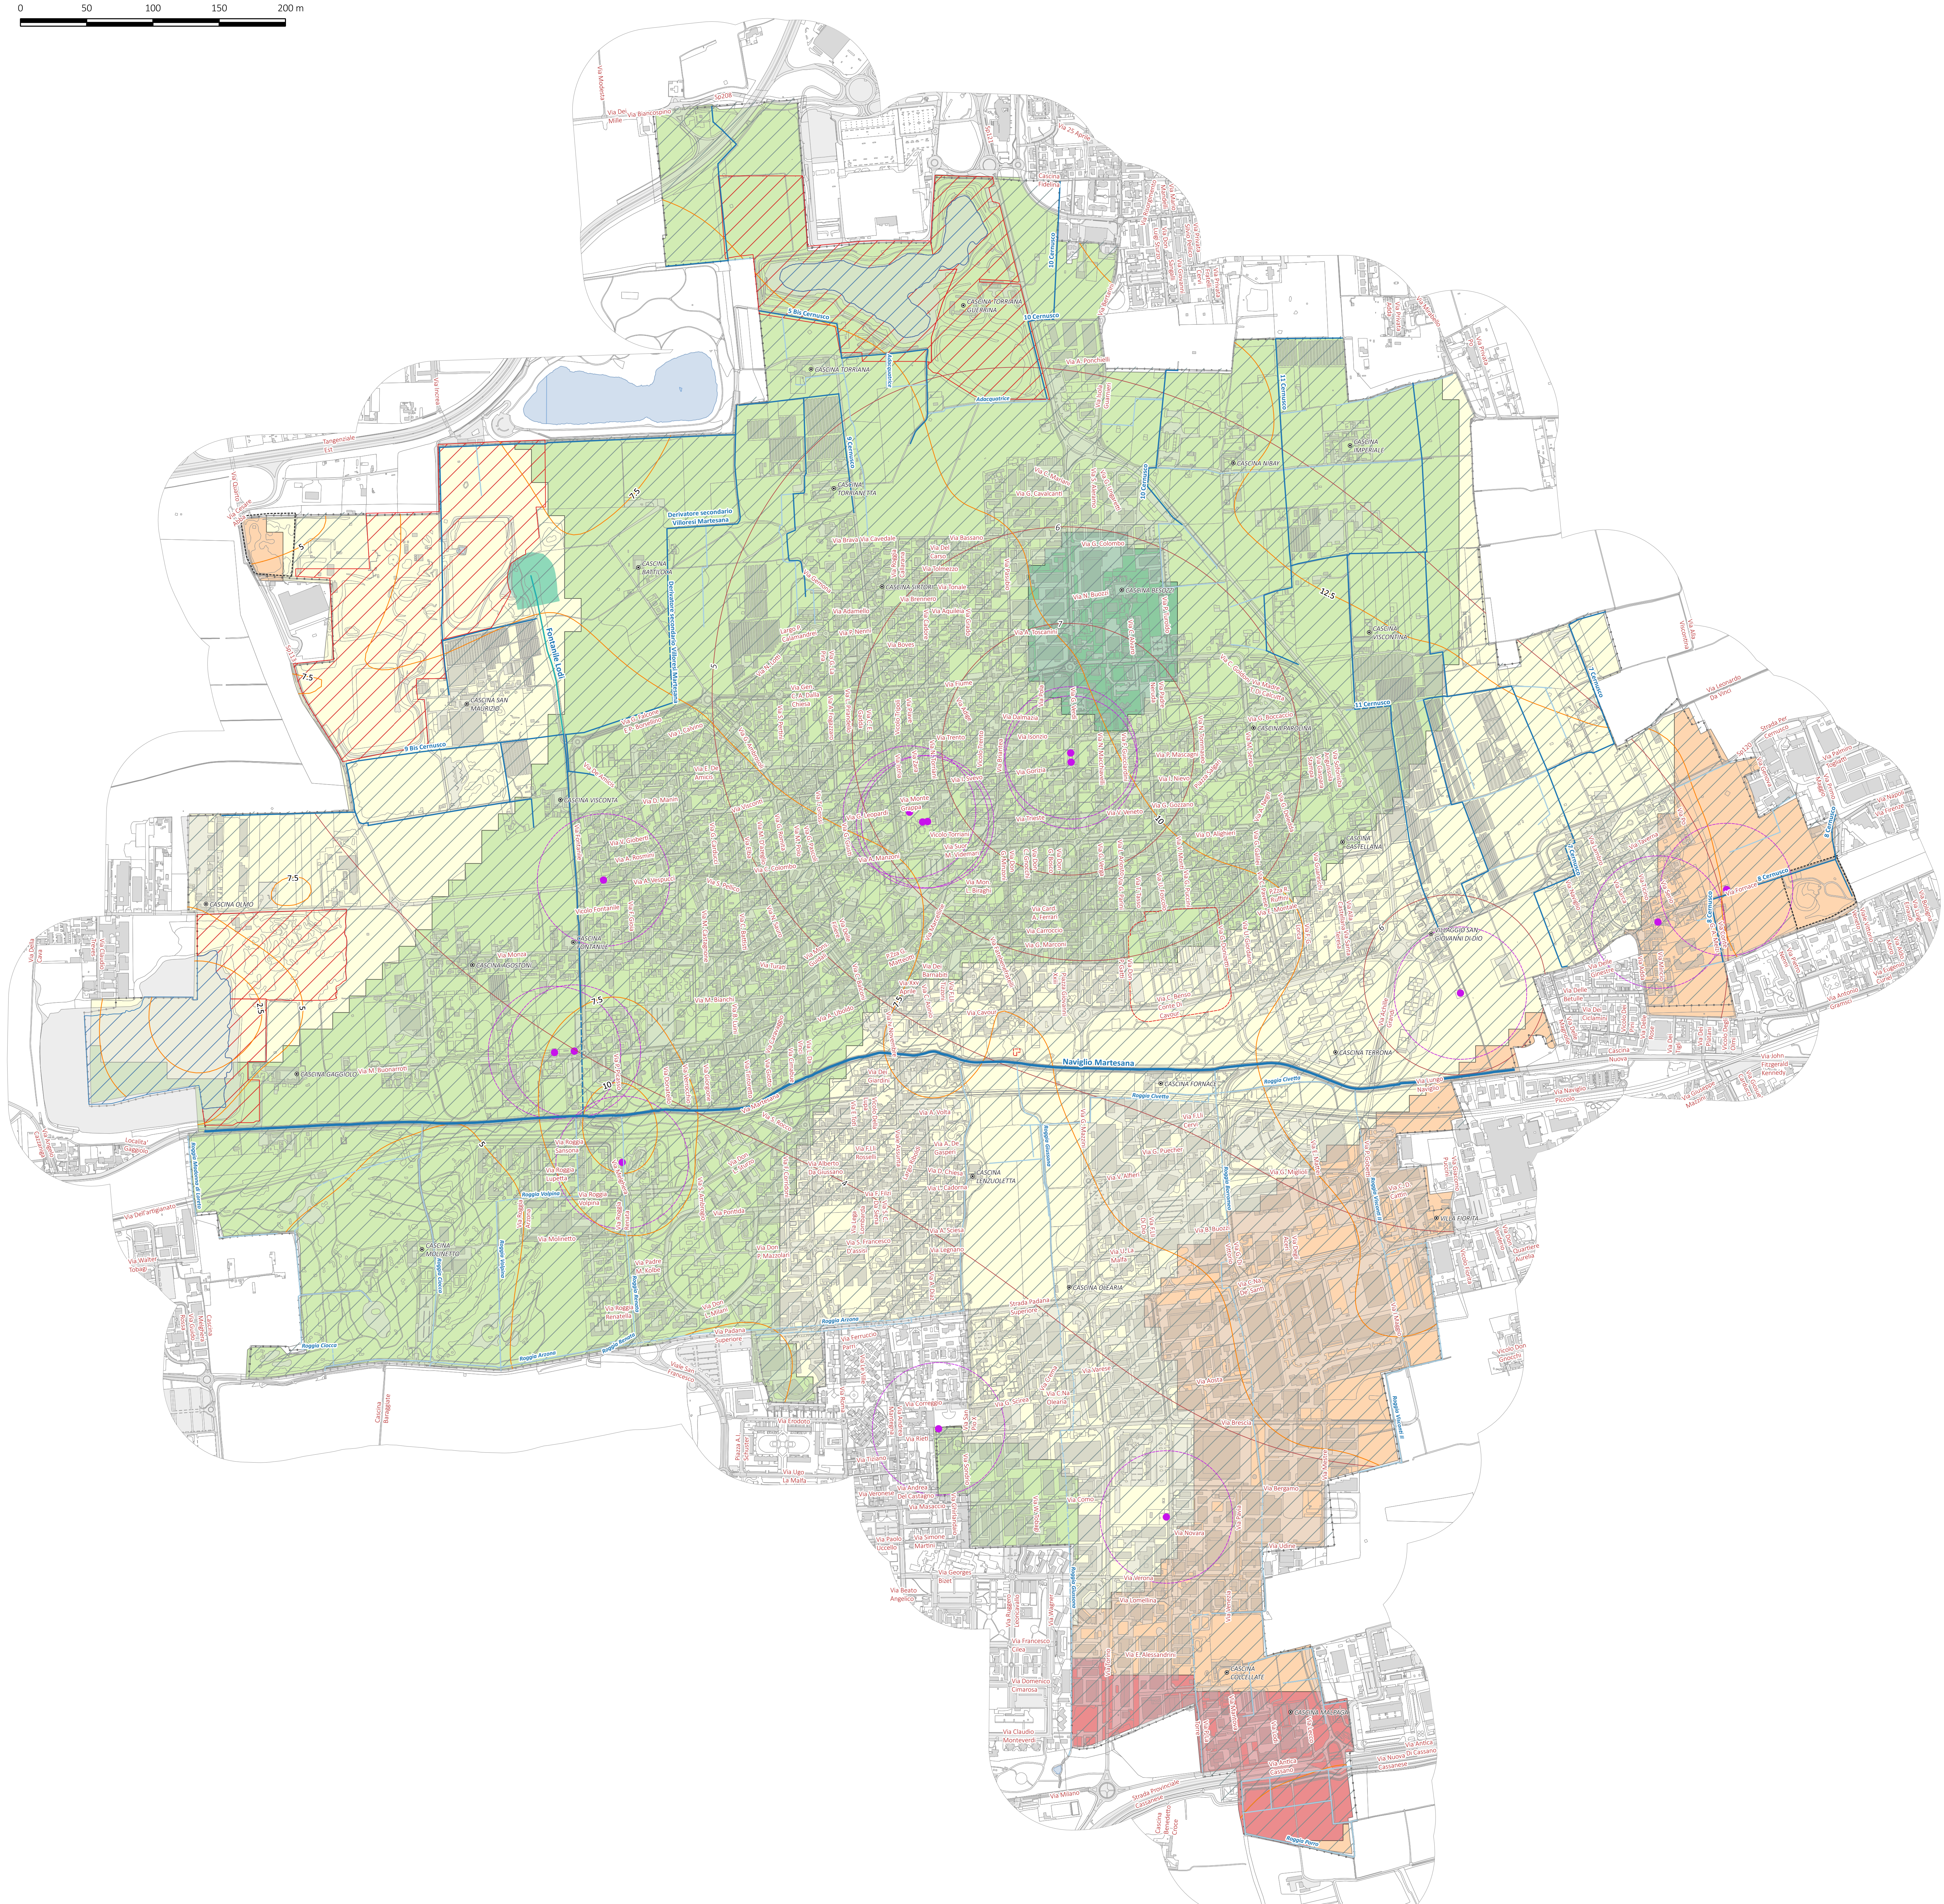
c1: 1,24E-01- 1,53E-03 m/s
c2: 1,52E-03- 1,32E-04 m/s

c5: 7,68E-07- 3,21E-10 m/s

— Vulnerabilità media acquifero

Soggiacenza di falda compresa tra i 5 ed i 15 m dal p.c. (Fonte: interpolazione delle misure di profondità della falda dal p.c. tra il 2001 e il 2017).
I suoli sono molto profondi nella porzione settentrionale del territorio comunale.
Il substrato litoide a supporto di matrice da sabbiosa-ghiaiosa a ciottolosa.
Permeabilità elevata compresa tra $1,0 \cdot 10^{-3}$ e $1,0 \cdot 10^{-4}$ m/s

Vulnerabilità dell'acquifero
